KASERNENUMBAU KRAMPNITZ

AUF DEM EHEMALIGEN KASERNENGELÄNDE IN KRAMPNITZ ENTWICKELT DIE PROPOTS DAM EIN BEISPIELHAFTES WOHNGEBIET. DIE CASADA GMBH BEAUFTRAGTE U.A. DIE 2B PLANUNGSGESELLSCHAFT MBH UND DIE ARCHITEKTEN DER „PLANWERK POTSDAM GMBH“ MIT DER PLANUNG DER SANIERUNG UND DES UMBAUS DER VIER KASERNENGEBÄUDEN MK3 BIS MK6.

MIT EINEM STATISCH - KONSTRUKTIVEN SUBSTANZGUTACHTEN WURDE DIE BASIS FÜR DIE WEITERGEHENDEN PLANUNGEN GESCHAFFEN.

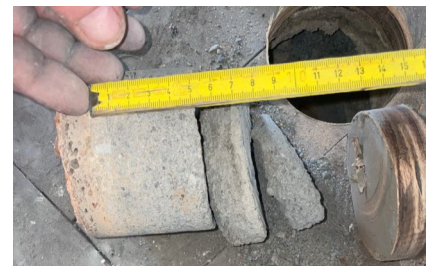
Kernbohrung Bestandsdecke

In den Gebäuden von 1937-39 wurden verschiedenste Deckenbauarten eingesetzt. Äußerlich gleich erscheinende Gebäude weichen bei den Deckenaufbauten ab. Die Ziegeldeckenfüllkörper weisen verschiedene Breiten und Höhen auf, der Bewehrungsstahl ist glatt oder man findet Drillwulststahl mit verschiedensten Durchmessern. Mit der Kenntnis der bauzeitlichen Materialeigenschaften und Konstruktionsarten konnte die Standsicherheit der Bestandsdecken in den meisten Fällen auch für die vorgesehene Wohnnutzung nachgewiesen werden. Der Nachweis zur Aufnahme der Gewölbedruckkräfte an den Auflagern erfolgt über die an den Giebeln der Gebäude angeordneten Vollmassivplatten mit der Wirkung einer horizontalen lastverteilenden Scheibe. Die Risse im Scheitel der Betongewölbe müssen verpresst werden.
